Die Evangelische Kirche in Leutesheim

Innenrenovierung 2016

Die Evangelische Kirche
in Leutesheim
Innenrenovierung

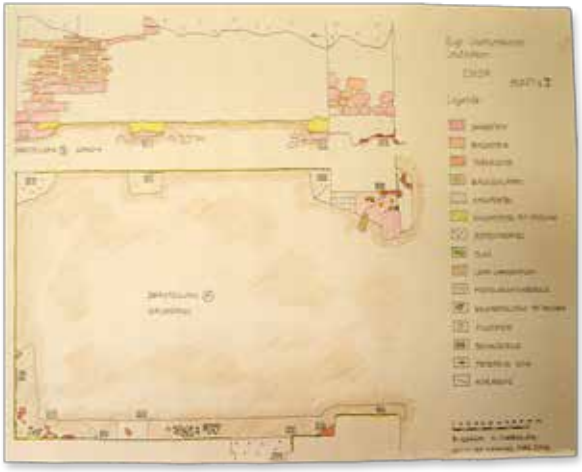
Bodenbelag im Chor:

Der Betonboden über dem älteren Plattenbelag aus dem späten 19ten Jahrhundert wurde zur Wandfläche hin in Streifen ausgebaut. Hierbei konnte bei einer kleinen Sondage zur Sakristei hin festgestellt werden, dass sich darunter bis heute ein noch ein älterer Bodenbelag mit Mörtel- und Malschichten erhalten hat.

Im Vorfeld stellte sich die Frage, inwieweit der bestehende Bodenbelag erhalten werden konnte oder sollte. Dafür sprach, dass damit ein baugeschichtliches Merkmal des 19./20. Jahrhundert erhalten bliebe. Dagegen sprach allerdings die Tatsache, dass der vorhandene Bodenbelag nicht diffusionsoffen war. Das heißt, der Feuchtehaushalt war unterbrochen, die Folge war aufsteigende Nässe in den Wänden und damit Folgeschäden am Bauwerk.
Letztendlich wurde der Plattenboden ausgebaut und die Befunde begleitend kartiert.
